VvE Parkwijk Zuid II
Utrecht

Onderwerp: Bewijs zonne-energie

Inspectie PV installatie

VVE Parkwijk Zuid II (Laag)
Korianderstraat
3544 BS Utrecht

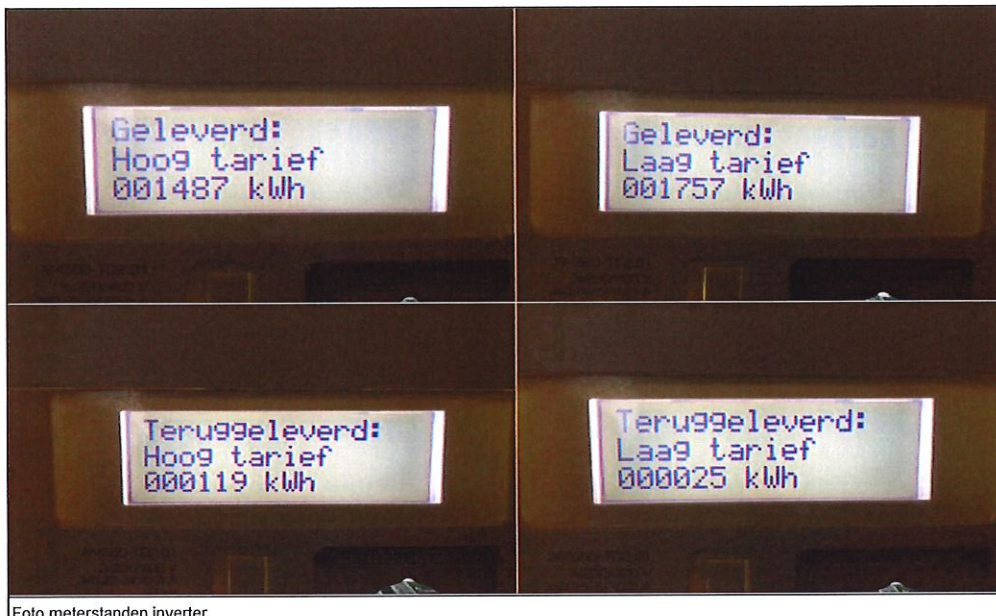
Meter Hoog +	1487	kWh
Meter Laag +	1757	kWh
Meter Hoog -	119	kWh
Meter Laag -	25	kWh

Foto meterstanden inverter.

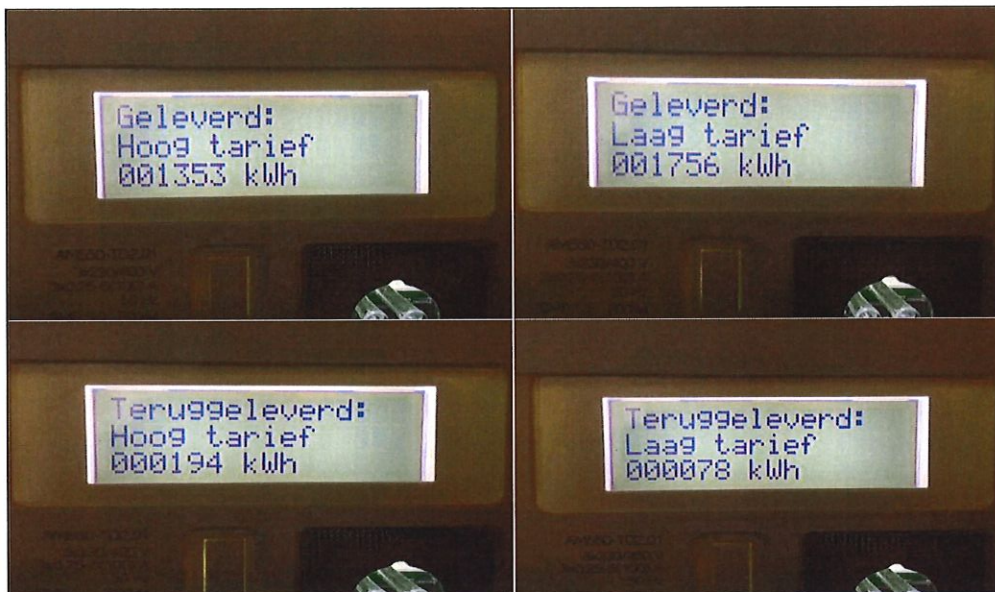
I Type BPM-meter Digitale uitlezing	Meter Hoog +	1353	kWh
ISKRA AM550	Meter Laag +	1756	kWh
	Meter Hoog -	194	kWh
	Meter Laag -	78	kWh

Foto meterstanden inverter.

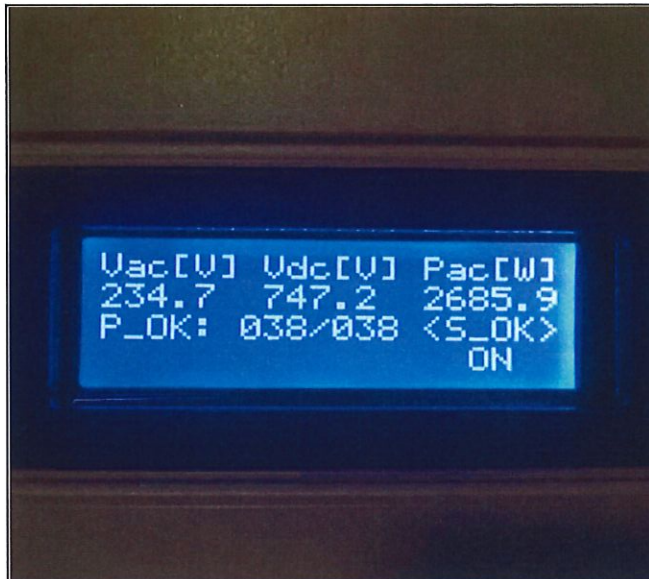
foto.nr.001

G Uitlezing omvormer (Indien mogelijk)	SN: SJ1918-O7E144326-FB	Foto 1	
	Umpp	747	V
	Impp		A
	Uac	234	V
	Iac		I
	Pm	2685	W
